# FACTS

## LEGIONELLA ÉS LÉGIONÁRIUS BETEGSÉG: EURÓPAI POLITIKÁK ÉS HELYES GYAKORLATOK

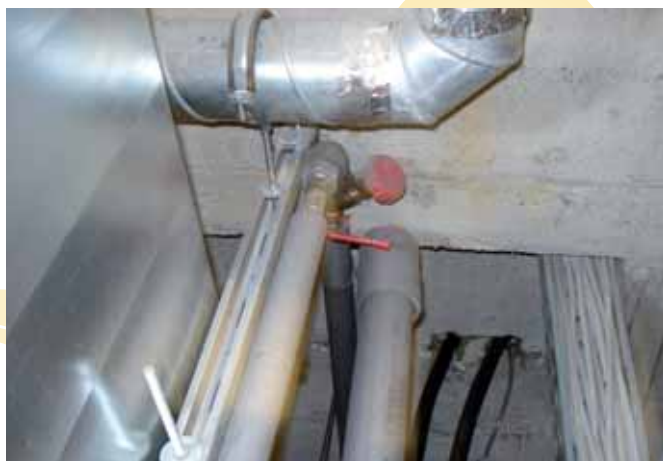
Rejtett zárt hurok a melegvíz-keringető rendszerben, amely helyet adott a *Legionella* fejlődésének – Forrás: OMFI

A szóban forgó magyarországi gyógyszergyár egy globális gyógyszeripari cégcsoporthoz tartozik. Franciaországban, ahol a csoport központja található, a nemzeti szabályozás a *Legionellával* kapcsolatos kérdéseket a magyarországiaknál sokkal szigorúbb előírásokkal szabályozza. A vállalat úgy döntött, hogy a francia *Legionella*-előírásokat fogja alkalmazni magyarországi üzemében is. A *Legionella*-monitoring magas kockázatú pontokat mutatott ki a melegvíz-keringető rendszerben. A vállalat megtisztította a csővezetéseket, és rendszeres hősokk-kezelést vezetett be. A cég új vállalati vízkezelési tervet is kidolgozott, beleértve a vízűtést is. Ez a szabványos vállalati megközelítés segített a *Legionella* baktériummal kapcsolatos kockázatok leküzdésében, és azóta sem történt megbetegedés.

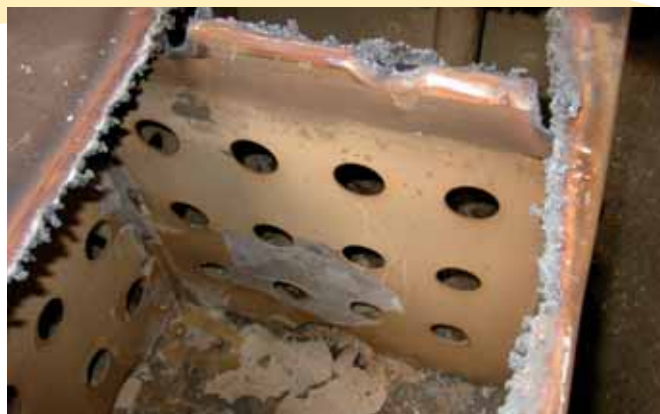
Üledék és törmelék a víztartály falain és alján – Forrás: ISPESL

Az ISPESL, a Trenitalia és az RFI szakembereiből munkacsoportot alakítottak, hogy elvégezzék a *Legionella* vasúti dolgozókra és utasokra jelentett kockázatának elemzését. Az olasz törvényeknek megfelelően (DLGs 81/2008) ad hoc útmutatót dolgoztak ki a vasúti biológiai kockázatelemzés és -kezelés vonatkozásában. A vasúti személyzet összes tagja képzésben részesült a *Legionella* által jelentett kockázatokról. A vasúti személyzetnek, a karbantartó műhelyek dolgozóinak, és különösen azoknak, akik a vízhálózat, hidraulikus hálózat tisztításával, javításával foglalkoznak, kiadtak egy „Útmutató a vasúti kocsik víztartályaiban megjelenő *Legionella* spp. által okozott fertőzés megelőzéséről és kezeléséről” című speciális kiadványt. A tartályok karbantartásáért és fertőtlenítéséért, a hidraulikus rendszer javításáért, valamint a víztartályok tisztításáért felelős személy-
